令和1年台風第15号による屋根被害視察報告書

(一社)全日本瓦工事業連盟・全国陶器瓦工業組合連合会
合同調査チーム

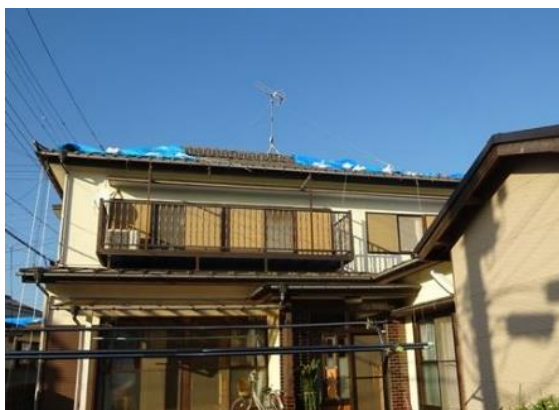
写真 1. 瓦屋根 (J 形瓦) 棟部の被害

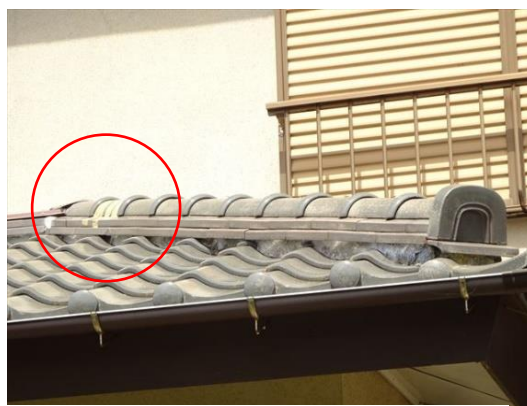
写真 11. 瓦屋根（J形瓦）：棟部（のし2段+冠瓦）。一部の冠瓦がずれた。留め付けは銅線によるいかり緊結。

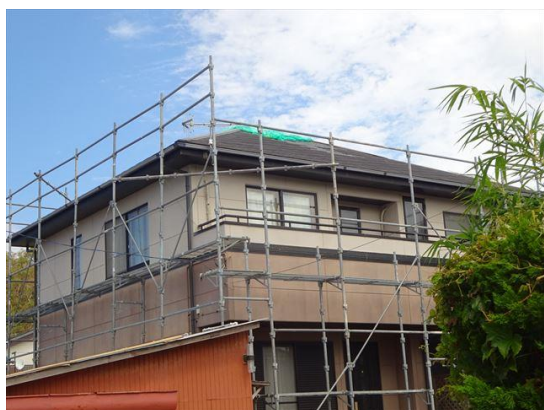
写真 12. 化粧スレート屋根の頂部に養生シート設置。

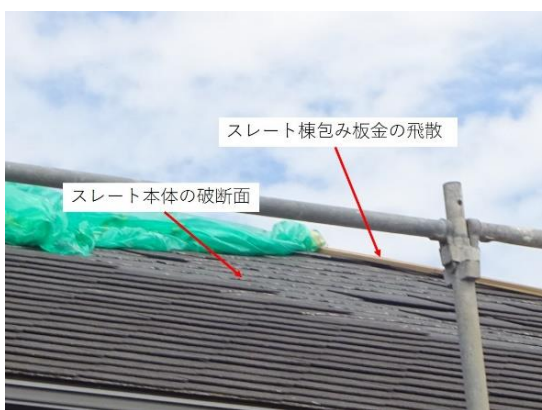
写真 13. スレート本体の破断面の様子。くぎ抜けは発生していない。

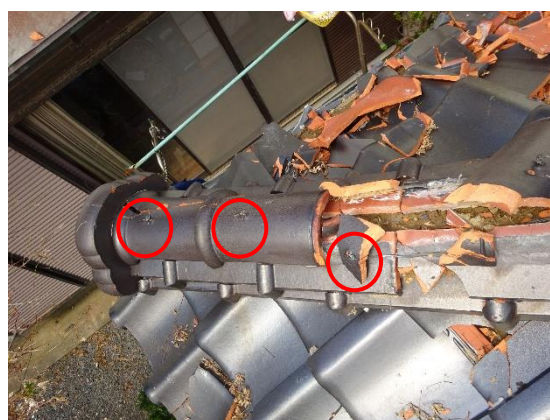
写真 17. 瓦屋根 (J 形瓦)。棟部の冠瓦は下から銅線で留め付け。2 階の屋根から飛散した瓦による破損。

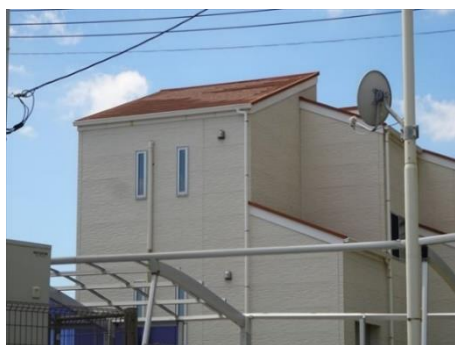
写真 18. 化粧スレート屋根。築年数の浅い物件。平部が飛散している。
