熊日がお届けする県内住宅最新情報

2020年7月、梅雨前線の影響により豪雨被害に見舞われた県南地域。復興に向けた活動が進む中、熊本県が整備した仮設住宅が次々に完成しました。官民の連携により、迅速な建設が実現した復興住宅についてレポートします。

# 官民連携でスピーディーな建設が実現 808戸の仮設住宅ができるまで

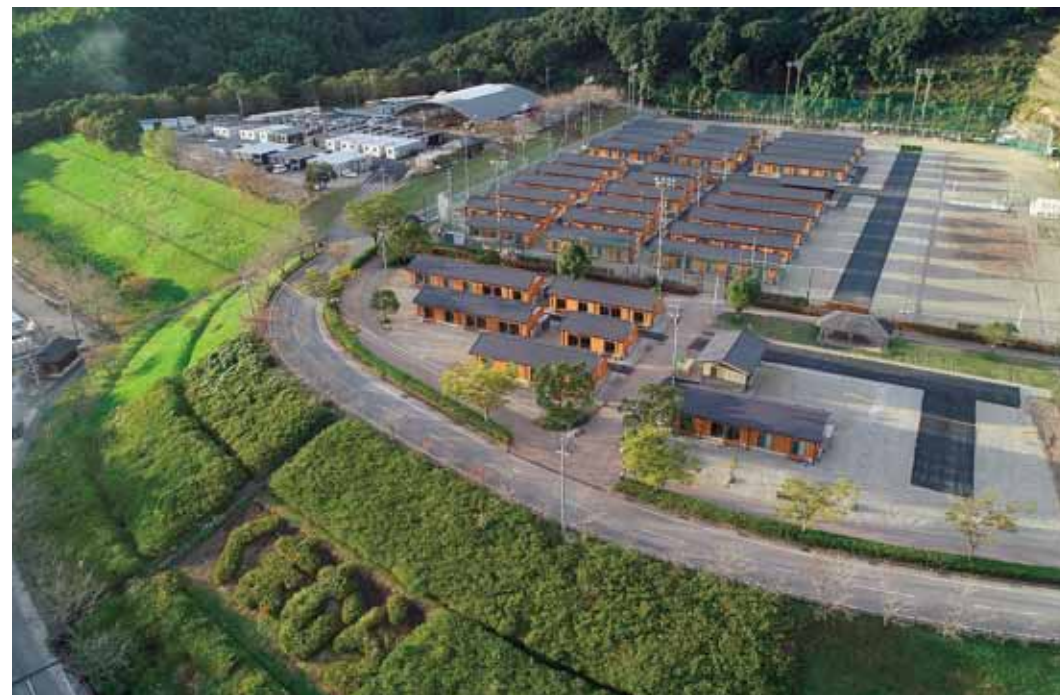
2020年10月7日に完成した球磨村グラウンド仮設団地

熊本県は住む家をなくした被災者のため、7市町村に緊急仮設住宅を24団地808戸整備。被災者の入居が進んでいます。

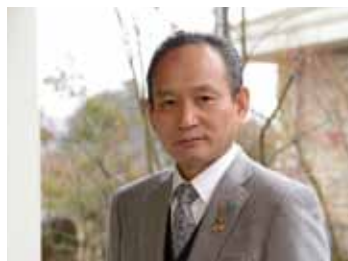
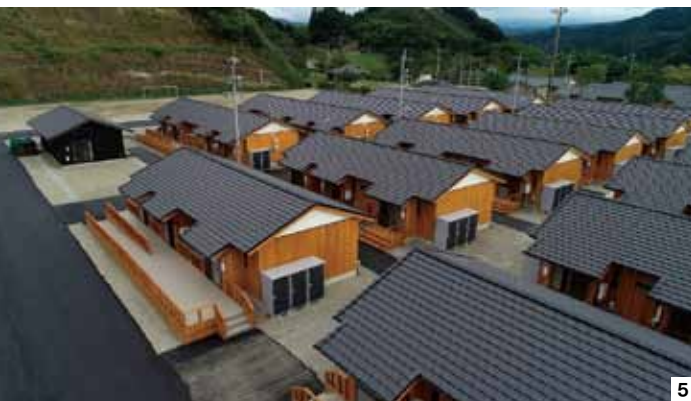
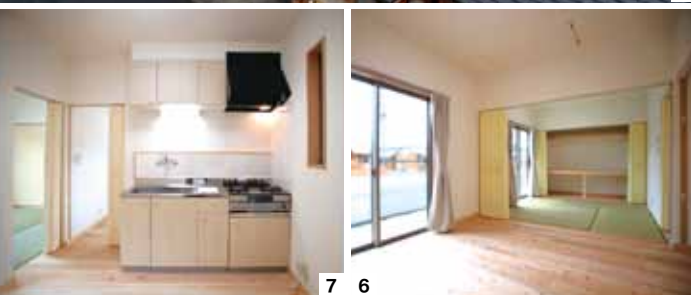
5 木目の外壁や瓦葺きの屋根が目を引き応急仮設住宅 6 床や外壁の木材には県産スギが使用されています 7 明るい雰囲気で大々としたキッチン

今回、同社が手がけた仮設住宅は、壁断熱はもちろん、屋根断熱まで備えていて、結果として高断熱とされるZEH（ネット・ゼロ・エネルギー・ハウス）の基準を上回る断熱性能になっているそうです。

建材に県産のスギ、ヒノキをふんだんに使用した木造軸組構法で、室内に入ると、やさしい木の香りに癒されます。また、窓ガラスには断熱性、遮熱性に優れたLOW-Eガラスを採用。そのほか、屋根裏収納や屋内洗濯機置き場を確保するなど、快適さを重視したつくりになっています。

中でも注目したいのが、屋根瓦。県内の応急仮設住宅では瓦を採用したのは初

めの試み。その理由を久原社長に尋ねると「一番は雨音の軽減。被災者の皆さんにとって、水害をイメージさせる雨音を少しでも小さくするためには瓦が適していたからです」と話します。

使われているのは島根県石見地方で生まれ、400年を超える歴史を持つ石州瓦。台風や地震、塩害、凍害に強く、耐久性に優れた瓦として知られています。「性能の高さに加え、石州瓦を使用する決め手になったのは豊富な供給量でした」と久原社長。今回、石州瓦から供給された瓦の枚数は約35万枚。おかげで何百棟におよぶ住宅の建設が実現できたそうです。
